# 17-Year-Old Laborer Works His Last Day – Spanish

## Un trabajador de 17 años trabaja su último día

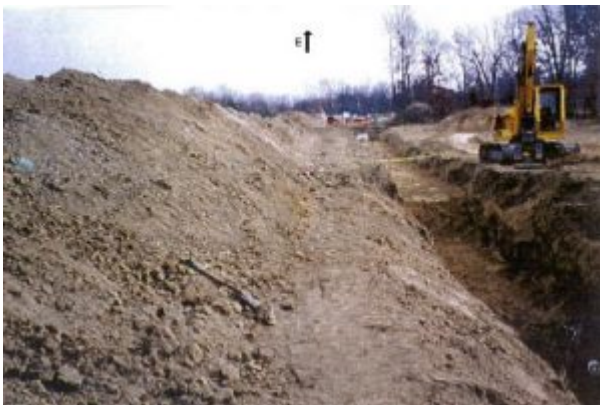
Un obrero de 17 años murió, y un compañero de trabajo se lesionó después de que un muro de la zanja en la que trabajaban se derrumbara. La víctima formaba parte de un equipo que instalaba tuberías de alcantarillado en la urbanización de un parque industrial (Figura 1).

**Proyecto de Instalación de Alcantarillado (La zanja que se muestra en la foto es de aproximadamente 200 pies de largo.)**

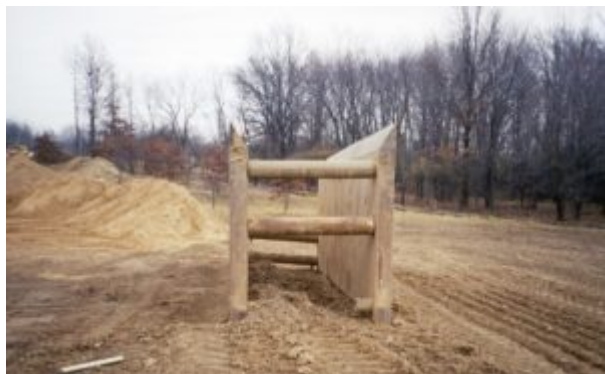
La tripulación estaba formada por cinco hombres, incluyendo a la víctima y un operador de excavadora autónomo. El día anterior al incidente, el operador de la excavadora retiró el escudo de la zanja (Figura 2), para poder sacar las tuberías viejas. Una vez hecho esto, la tripulación dejó de trabajar por el día.

**Figura 2. Escudo (El escudo fue retirado de la zanja con una excavadora y colocado a 20 metros de la zanja.)**

- La excavación había sido debidamente protegida por un escudo de trinchera de alta resistencia durante los trabajos previos al evento. Pero por alguna razón, el operador de la excavadora y el capataz, que también era probablemente la persona competente en el sitio, continuaron trabajando sin poner el escudo de nuevo en la zanja.

- Cuando las condiciones de trabajo cambian y es necesario retirar temporalmente el sistema de protección en uso, los empleadores deben asegurarse de que todos los trabajadores sean retirados de la zanja. Sólo cuando se vuelva a colocar un sistema de protección adecuado en la zanja se debe permitir a los trabajadores volver a entrar en la zanja.

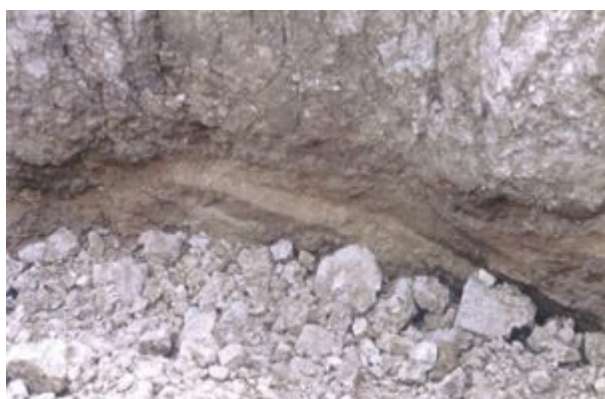
**Figura 3. Área de cuevas (Mirando al sur, el área de cuevas tiene aproximadamente 30 pies de largo y 11 a 13 pies de profundidad.)**

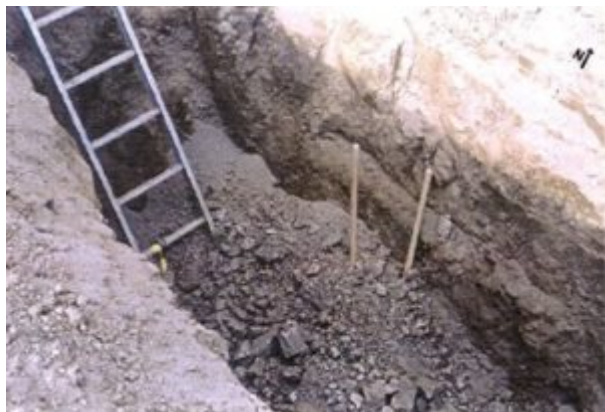
Después de que habían colocado la tubería, un compañero de trabajo, trabajando por encima de ellos a nivel del suelo, les entregó un poste de grado. Mientras colocaban el poste de grado dentro del extremo de la tubería para permitirles comprobar el grado de la línea de alcantarillado, una sección de la pared de la zanja desprotegida de 30 pies de largo por 11 pies de alto y varios pies de grosor se hundió (ver Figura 3). Una parte de esta sección caída golpeó a la víctima y a su compañero de trabajo, enterrándolos hasta la mitad del pecho y a su compañero de trabajo hasta las rodillas (Observe la figura 4).

**Figura 4. Escena del incidente (La víctima y su compañero de trabajo fueron enterrados cerca del extremo oeste de la trinchera.)**
