# 17-Year-Old Laborer Works His Last Day – Spanish

## Un trabajador de 17 años trabaja su último día

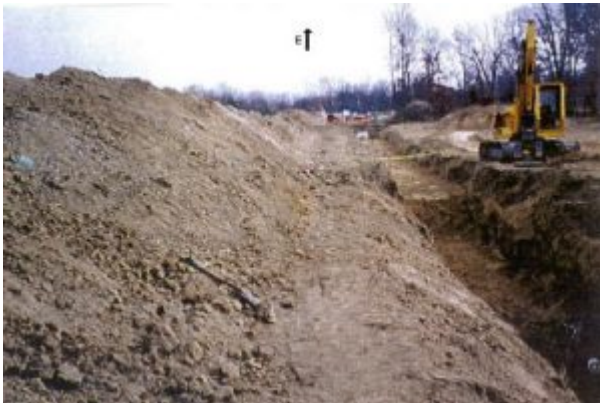
Un obrero de 17 años murió, y un compañero de trabajo se lesionó después de que un muro de la zanja en la que trabajaban se derrumbara. La víctima formaba parte de un equipo que instalaba tuberías de alcantarillado en la urbanización de un parque industrial (Figura 1).

**Proyecto de Instalación de Alcantarillado (La zanja que se muestra en la foto es de aproximadamente 200 pies de largo.)**
