17-year-old Warehouse Worker Crushed by Forklift — Spanish

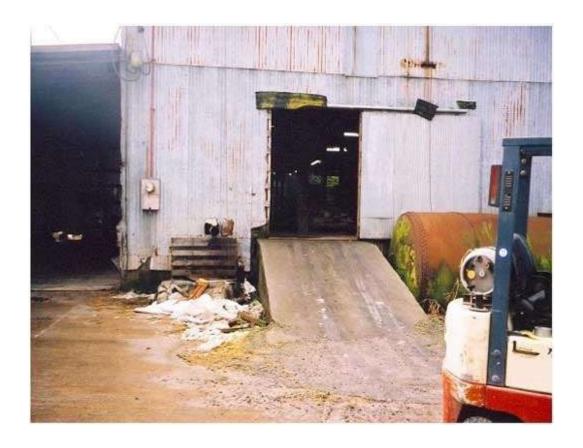
Foto 1

El incidente ocurrió en una cooperativa agrícola. La tienda de la cooperativa estaba conectada a la tienda de neumáticos de la cooperativa y a un depósito. Además, en el terreno había un cobertizo de almacenamiento de equipos, un cobertizo de fertilizantes, y un área de almacenamiento al aire libre donde se almacenaban lameduras de animales de 200 libras de melaza. Un gran aparcamiento plano de hormigón se extendía delante de la entrada de la tienda y alrededor de un lado del depósito donde se encontraba un muelle de carga y una rampa — **Foto** 1.

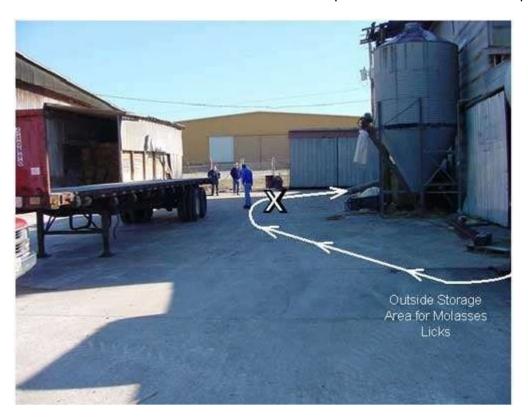
Foto 2

Parecía que la víctima se dirigía hacia la rampa del almacén en la superficie plana del aparcamiento e hizo un giro brusco a la derecha para entrar en la estrecha rampa que lleva al almacén. Se supone que esto es cuando el montacargas se volcó a su lado izquierdo. El montacargas no estaba cargado pero sus horquillas se elevaron aproximadamente 20 pulgadas. Había una sola marca de derrape de 12 pies localizada en el estacionamiento donde se supone que la víctima comenzó a girar a la derecha hacia la rampa.

La foto 2 ilustra el aparcamiento, el depósito y la rampa, y otros edificios de la cooperativa. Las líneas de la foto se aproximan al recorrido del montacargas el día del incidente. Una "X" marca la ubicación aproximada del montacargas que se volcó. Fotografía cortesía del Departamento de Trabajo y Desarrollo de la Fuerza Laboral de Tennessee, División de Seguridad y Salud Ocupacional.

La entrada/salida del depósito era estrecho, midiendo 70 pulgadas de ancho. Un poste y un depósito de dispersión de cereales abandonado situado en el interior de la entrada dejaban el espacio justo para que el montacargas pasara.

- Las viejas marcas de raspaduras en el montacargas y en el poste y en el depósito de granos dentro del almacén eran probablemente indicadores de un ajuste apretado.
- El gerente local dijo que los operadores de los montacargas tenían que acelerar para subir la rampa y luego tenían que reducir la velocidad en la entrada para pasar por el estrecho pasaje después de pasar por la puerta del depósito.
- La superficie de la rampa estaba parcheada y áspera donde la rampa se unía al estacionamiento plano y nivelado.
- La cooperativa estaba siendo reubicada de manera que el pavimento áspero en el área de transición donde el estacionamiento a nivel se unía a la rampa, y las áreas confinadas en el almacén no habían sido cambiadas debido al traslado planeado.
- Cabe señalar que estas cuestiones eran conocidas e identificadas como problemáticas.

- Realice inspecciones periódicas y recuerde con frecuencia a los operadores de los equipos que utilicen los cinturones de seguridad suministrados y que nunca intenten saltar de una carretilla elevadora de tipo sentado que se vuelca.

- Compruebe que las rutas de viaje utilizadas por las carretillas elevadoras estén libres de obstáculos y otras condiciones inseguras.
- Establezca políticas de trabajo que cumplan con las leyes de trabajo infantil que prohíben a los jóvenes menores de 18 años realizar trabajos peligrosos, incluida la operación de equipos de elevación motorizados como los montacargas. Todos los empleados deben conocer esta política.
