# 17-year-old Warehouse Worker Crushed by Forklift – Spanish

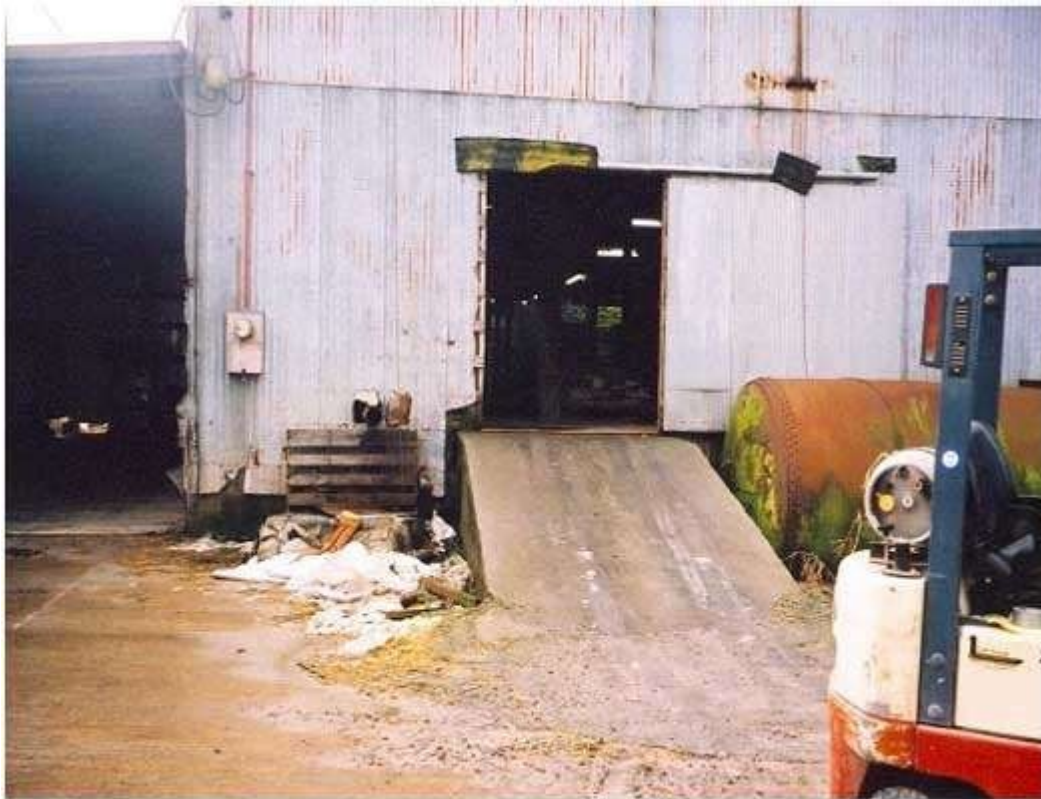
### **Foto 1**

El incidente ocurrió en una cooperativa agrícola. La tienda de la cooperativa estaba conectada a la tienda de neumáticos de la cooperativa y a un depósito. Además, en el terreno había un cobertizo de almacenamiento de equipos, un cobertizo de fertilizantes, y un área de almacenamiento al aire libre donde se almacenaban lameduras de animales de 200 libras de melaza. Un gran aparcamiento plano de hormigón se extendía delante de la entrada de la tienda y alrededor de un lado del depósito donde se encontraba un muelle de carga y una rampa – **Foto 1.**

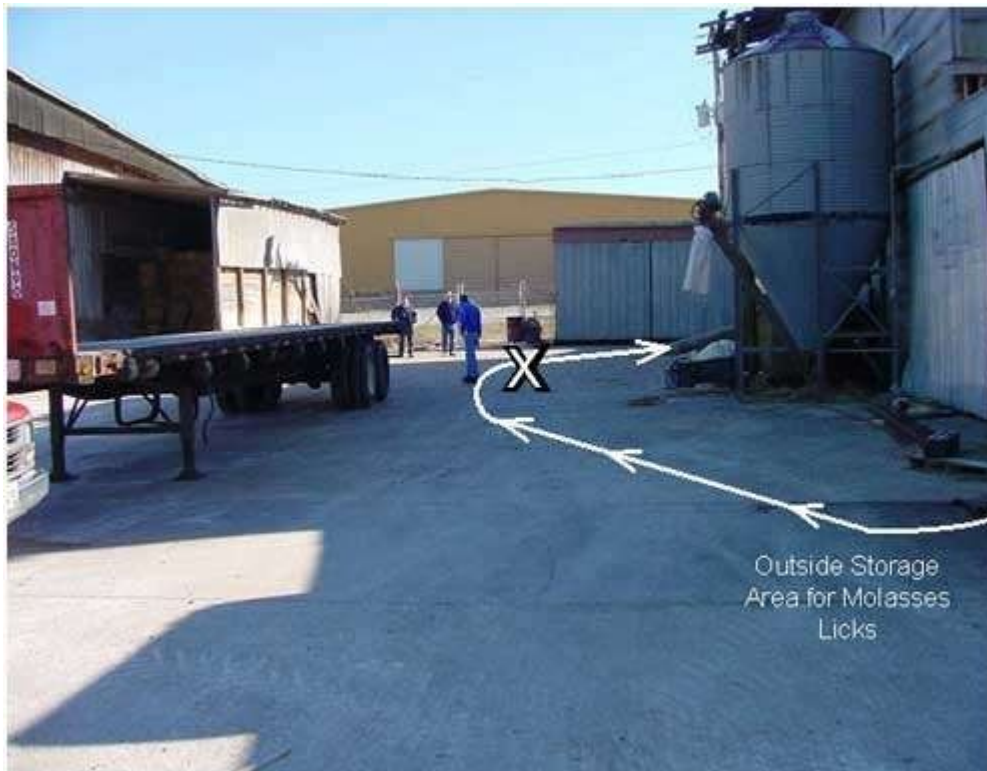
## **Foto 2**

Parecía que la víctima se dirigía hacia la rampa del almacén en la superficie plana del aparcamiento e hizo un giro brusco a la derecha para entrar en la estrecha rampa que lleva al almacén. Se supone que esto es cuando el montacargas se volcó a su lado izquierdo. El montacargas no estaba cargado pero sus horquillas se elevaron aproximadamente 20 pulgadas. Había una sola marca de derrape de 12 pies localizada en el estacionamiento donde se supone que la víctima comenzó a girar a la derecha hacia la rampa.

La foto 2 ilustra el aparcamiento, el depósito y la rampa, y otros edificios de la cooperativa. Las líneas de la foto se aproximan al recorrido del montacargas el día del incidente. Una "X" marca la ubicación aproximada del montacargas que se volcó. Fotografía cortesía del Departamento de Trabajo y Desarrollo de la Fuerza Laboral de Tennessee, División de Seguridad y Salud Ocupacional.

La entrada/salida del depósito era estrecho, midiendo 70 pulgadas de ancho. Un poste y un depósito de dispersión de cereales abandonado situado en el interior de la entrada dejaban el espacio justo para que el montacargas pasara.

- Las viejas marcas de raspaduras en el montacargas y en el poste y en el depósito de granos dentro del almacén eran probablemente indicadores de un ajuste apretado.
- El gerente local dijo que los operadores de los montacargas tenían que acelerar para subir la rampa y luego tenían que reducir la velocidad en la entrada para pasar por el estrecho pasaje después de pasar por la puerta del depósito.
- La superficie de la rampa estaba parcheada y áspera donde la rampa se unía al estacionamiento plano y nivelado.
- La cooperativa estaba siendo reubicada de manera que el pavimento áspero en el área de transición donde el estacionamiento a nivel se unía a la rampa, y las áreas confinadas en el almacén no habían sido cambiadas debido al traslado planeado.
- Cabe señalar que estas cuestiones eran conocidas e identificadas como problemáticas.

- Realice inspecciones periódicas y recuerde con frecuencia a los operadores de los equipos que utilicen los cinturones de seguridad suministrados y que nunca intenten saltar de una carretilla elevadora de tipo sentado que se vuelca.

- Compruebe que las rutas de viaje utilizadas por las carretillas elevadoras estén libres de obstáculos y otras condiciones inseguras.
- Establezca políticas de trabajo que cumplan con las leyes de trabajo infantil que prohíben a los jóvenes menores de 18 años realizar trabajos peligrosos, incluida la operación de equipos de elevación motorizados como los montacargas. Todos los empleados deben conocer esta política.
