# 17-year-old Warehouse Worker Crushed by Forklift – Spanish

## Trabajador de un Depósito de 17 años de edad aplastado por una carretilla elevadora

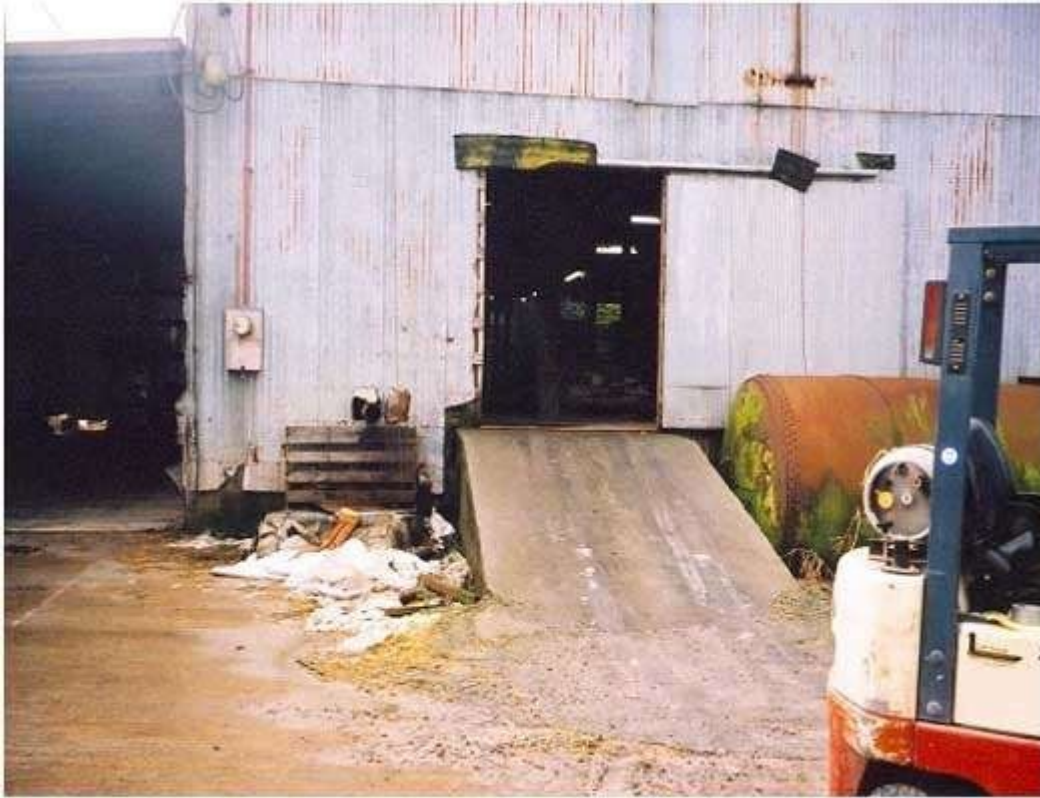
**Foto 1**

El incidente ocurrió en una cooperativa agrícola. La tienda de la cooperativa estaba conectada a la tienda de neumáticos de la cooperativa y a un depósito. Además, en el terreno había un cobertizo de almacenamiento de equipos, un cobertizo de fertilizantes, y un área de almacenamiento al aire libre donde se almacenaban lameduras de animales de 200 libras de melaza. Un gran aparcamiento plano de hormigón se extendía delante de la entrada de la tienda y alrededor de un lado del depósito donde se encontraba un muelle de carga y una rampa – **Foto 1.**

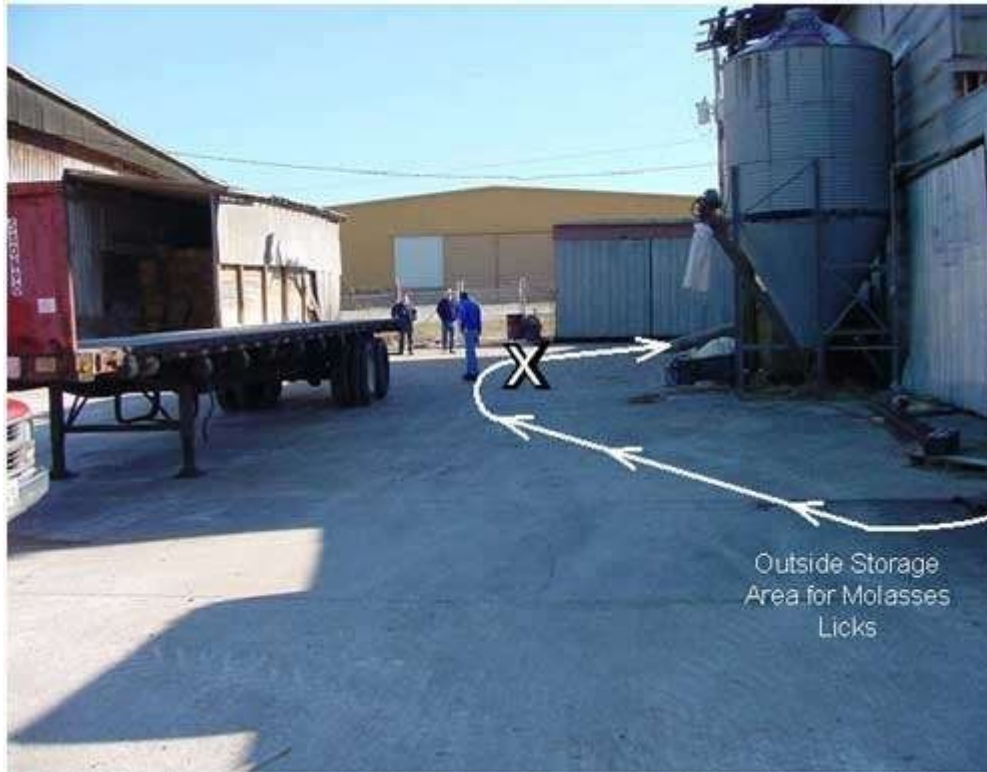
**Foto 2**

Parecía que la víctima se dirigía hacia la rampa del almacén en la superficie plana del aparcamiento e hizo un giro brusco a la derecha para entrar en la estrecha rampa que lleva al almacén. Se supone que esto es cuando el montacargas se volcó a su lado izquierdo. El montacargas no estaba cargado pero sus horquillas se elevaron aproximadamente 20 pulgadas. Había una sola marca de derrape de 12 pies localizada en el estacionamiento donde se supone que la víctima comenzó a girar a la derecha hacia la rampa.

La foto 2 ilustra el aparcamiento, el depósito y la rampa, y otros edificios de la cooperativa. Las líneas de la foto se aproximan al recorrido del montacargas el día del incidente. Una "X" marca la ubicación aproximada del montacargas que se volcó. Fotografía cortesía del Departamento de Trabajo y Desarrollo de la Fuerza Laboral de Tennessee, División de Seguridad y Salud Ocupacional.

- Realice inspecciones periódicas y recuerde con frecuencia a los operadores de los equipos que utilicen los cinturones de seguridad suministrados y que nunca intenten saltar de una carretilla elevadora de tipo sentado que se vuelca.

- Compruebe que las rutas de viaje utilizadas por las carretillas elevadoras estén libres de obstáculos y otras condiciones inseguras.
- Establezca políticas de trabajo que cumplan con las leyes de trabajo infantil que prohíben a los jóvenes menores de 18 años realizar trabajos peligrosos, incluida la operación de equipos de elevación motorizados como los montacargas. Todos los empleados deben conocer esta política.
