24 Foot Fall from Roof – Spanish

Una Caída De 24 Pies Desde El Techo

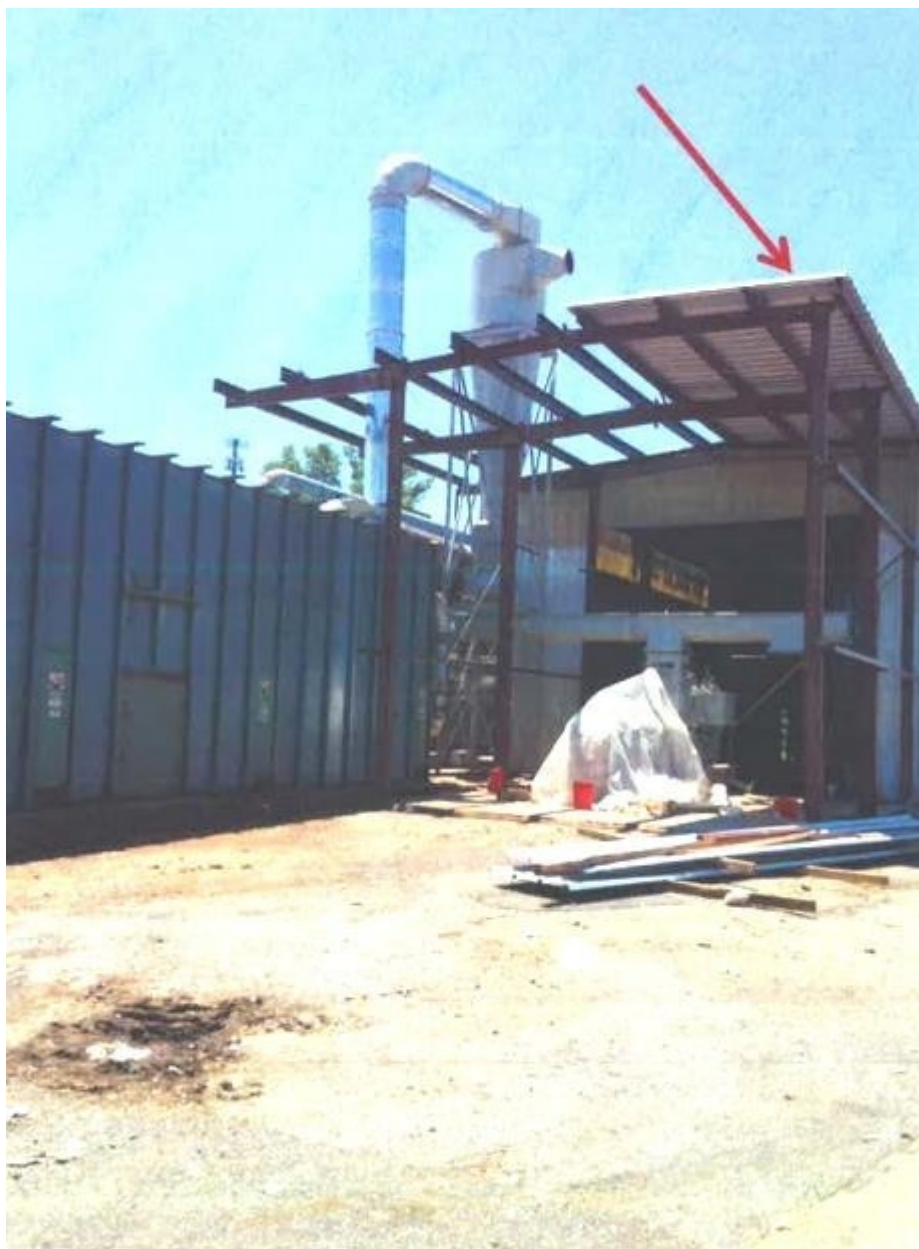
La esquina noreste del tejado designada por la flecha roja donde la víctima se bajó del tejado cayendo aproximadamente 24 pies.

Durante la investigación se determinó que los empleados **fueron** entrenados para usar arneses y ser atados el 100% del tiempo cuando trabajaban a 15 pies o más. Pero no había **puntos de anclaje** para una línea de seguridad en la que conectar un arnés de seguridad en el sitio, ni había otras formas de prevención de caídas, por ejemplo, rieles, redes, etc.

Los investigadores citaron a la empresa por no proteger a los trabajadores de los peligros de las caídas utilizando sistemas de barandillas, sistemas de redes de seguridad, sistemas personales de detención de caídas, sistemas de dispositivos de posicionamiento o sistemas de sujeción de caídas.
