# Concrete Construction Safety Fatality File – Spanish

## Informe del caso 13NY080

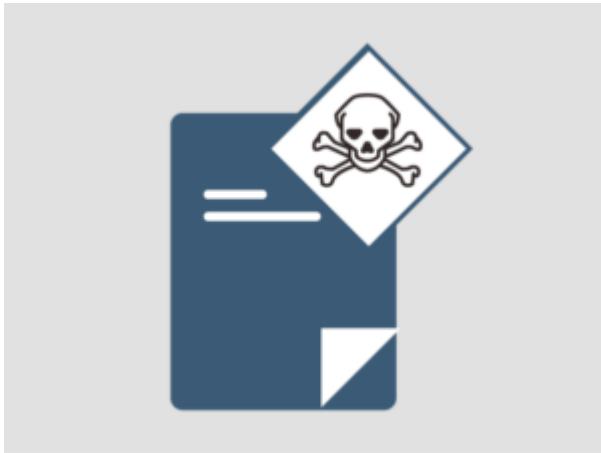
El 2 de diciembre de 2013, un obrero de la construcción de 53 años (Víctima I) y un operador de bomba de concreto de 50 años (Víctima II) sufrieron lesiones mortales por aplastamiento cuando el encofrado se derrumbó durante la colocación de concreto en una obra. La pieza de concreto que se estaba construyendo era una maqueta de acueducto. La mañana del incidente, los trabajadores estaban vertiendo el concreto para formar las secciones del contrafuerte izquierdo y derecho y el encofrado del contrafuerte del lado derecho se derrumbó. El encofrado del contrafuerte derecho tenía un muro de contención compuesto por una cara vertical inferior y una cara inclinada superior. En el momento del siniestro, la Víctima I y la Víctima II estaban trabajando desde una plataforma contigua al muro de contención. Alrededor de las 12:30 horas, cuando el concreto recién vertido tenía una altura aproximada de 3 metros, los trabajadores escucharon fuertes ruidos al derrumbarse el muro de contención y la plataforma de trabajo. Se hizo una llamada al 911 inmediatamente y los paramédicos llegaron al lugar en cuestión de minutos. La víctima I quedó atrapada bajo el encofrado y fue declarada muerta en el lugar. La víctima II también quedó atrapada bajo el encofrado, pero fue rescatada por otros trabajadores que utilizaron una carretilla elevadora para levantar el encofrado y liberarlo. La víctima II falleció en un hospital nueve días después a causa de las lesiones por aplastamiento. Las investigaciones posteriores al incidente identificaron varias discrepancias entre lo que especificaba el diseño del encofrado y cómo se construyó. El encofrado se desviaba de las especificaciones del diseño en cuanto al tipo, tamaño y número de anclajes a instalar. No se instalaron las abrazaderas de los tubos ni los soportes de sujeción indicados en los planos. El encofrado no tenía la capacidad adecuada para resistir las fuerzas horizontales del fluido y carecía de cualquier mecanismo para resistir la fuerza de levantamiento sobre el encofrado durante la colocación del concreto. El encofrado falló debido a una combinación de mecanismos que incluían el levantamiento del encofrado seguido por el lavado de la plataforma base de madera, la caída vertical y el colapso del muro de soporte, y el fallo de corte/tensión del sistema de anclaje.
