# Crushed-Between Scissor Lift and Support Beam – Spanish

## Aplastado Entre La Elevación De Tijera Y El Rayo De Apoyo

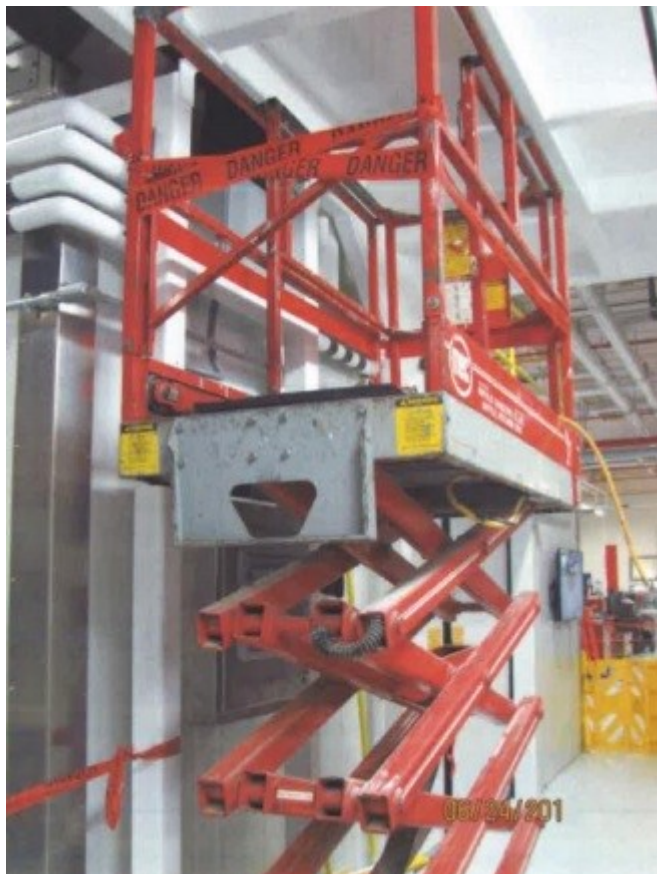
Sólo se podía acceder a los conductos a través de una pequeña abertura de aproximadamente dieciocho pulgadas de alto por treinta y una pulgadas de ancho bajo la plataforma del entresuelo entre las vigas verticales, una caja de conexiones eléctricas y las tuberías. En un esfuerzo por llegar a la zona, la víctima se colocó inclinada hacia atrás en el elevador de tijera con la espalda apoyada en las barandillas superiores del elevador.

En algún momento mientras instalaba el aislamiento la víctima quedó atrapada entre la barandilla superior del elevador de tijera y la parte inferior de la viga de soporte exterior del entresuelo. Durante la investigación se determinó que la consola de control del elevador de tijera no tenía la protección que impide la activación involuntaria de la bajada y subida de la plataforma de trabajo.

La consola de control se encontró colgada en el lado opuesto del elevador de la posición de trabajo de la víctima. Lo más probable es que la víctima contactara con la consola de control no vigilada con su pie mientras intentaba posicionarse inclinándose hacia atrás para salir del ascensor.

Si el guardia hubiera estado en el panel de control y la víctima no hubiera trabajado sola, es probable que este incidente hubiera tenido un resultado muy diferente. Sin embargo, durante la inspección también se comprobó que los controles inferiores del ascensor no funcionaban, por lo que es posible que, incluso si alguien más estaba presente, no hubiera podido mover el ascensor y liberar a la víctima a tiempo.

Este incidente también pone de relieve la importancia del mantenimiento preventivo y de retirar del servicio los equipos dañados o defectuosos hasta que sean reparados o sustituidos.
