# Floor Openings Picture This – Spanish

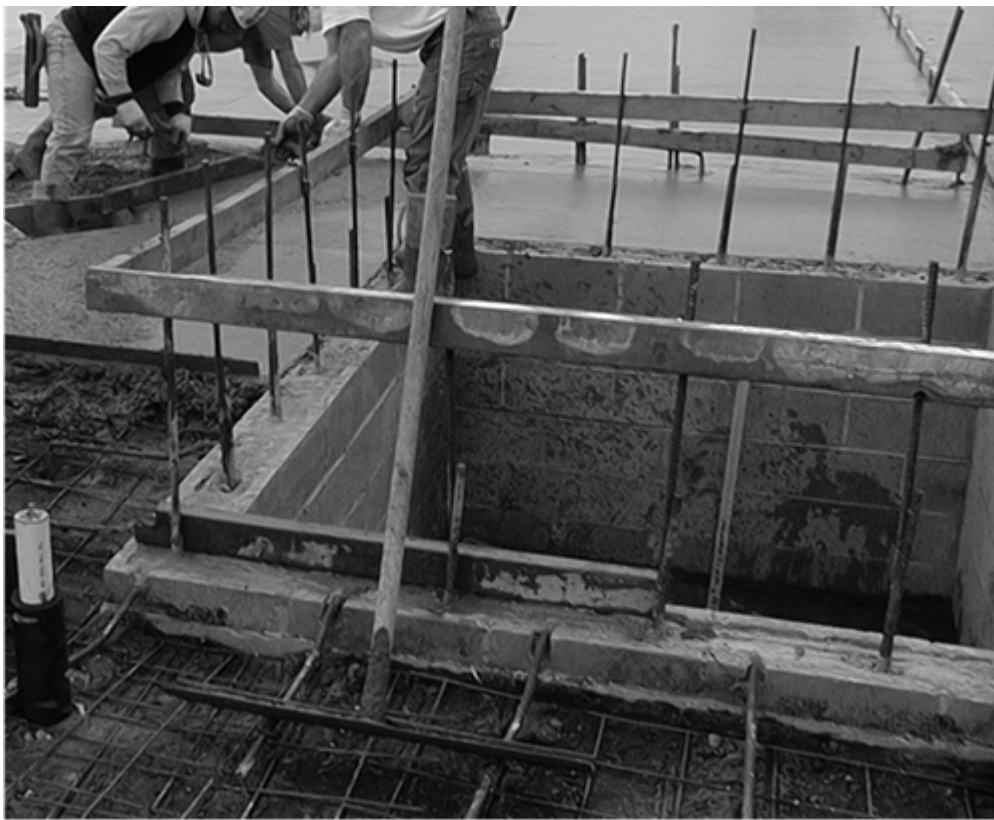
La disposición de la barandilla en esta foto es en cierto modo más peligrosa que el agujero del suelo que protege:

- No hay barandilla intermedia; y
- Los extremos de los postes que sobresalen por encima de la barandilla superior no tienen tapa y podrían causar daños graves si los trabajadores tropiezan con ellos.

**Moraleja:** Asegúrese de que sus sistemas de protección de agujeros en el suelo cumplen las normas de la OSHA y no exponen a los trabajadores a peligros adicionales.
