Handyman Safety Fatality File – Spanish

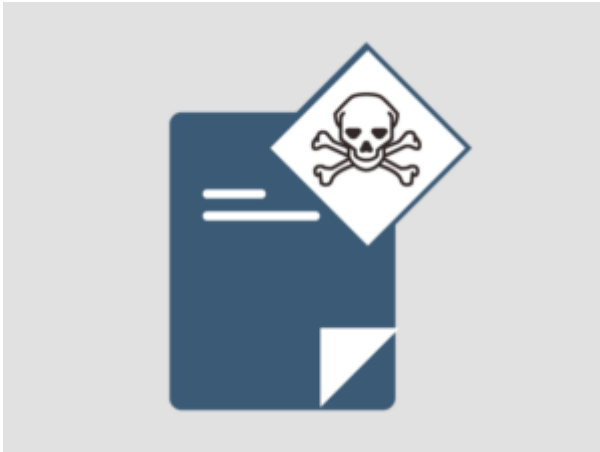
Un trabajador por cuenta propia de 43 años murió tras caer desde el tejado de una casa. El incidente ocurrió mientras la víctima instalaba revestimiento de aluminio en los laterales de la casa. Él y un compañero de trabajo estaban colocando anclajes para un andamio de gato de pértiga cuando la víctima pisó un soporte para probar su resistencia. El soporte se soltó del edificio, haciendo que la víctima cayera 25 pies desde el tejado del edificio hasta la entrada de la casa.

El incidente se produjo en una casa de madera de tres plantas situada en una zona urbana. La víctima, que había participado en la renovación de la casa durante los últimos ocho años, estaba instalando revestimiento de aluminio con la ayuda de un segundo trabajador. La víctima llevaba dos meses trabajando en el proyecto y había terminado la mitad inferior del edificio. Para terminar la mitad superior, se disponía a utilizar un andamio de pértiga. Este andamio requería montar postes de madera verticales cerca del lateral del edificio. Los postes debían fijarse al edificio mediante un soporte clavado en el tejado y contra el lateral del edificio. En los postes debían colocarse gatos metálicos móviles, y los tablones de madera colocados a través de los soportes de los gatos creaban la plataforma de trabajo.

El día del incidente, un lunes, la víctima y un compañero de trabajo estaban trasladando el andamio de la parte delantera del edificio a la trasera. Los dos trabajadores subieron por una escalera de incendios al tejado plano del edificio y recogieron sus materiales. Sobre las 10:45 horas, la víctima terminó de fijar al borde del tejado los soportes de madera que sostendrían la parte superior de los postes del andamio. Para probar los soportes, la víctima colocó unas tablas sobre ellos y las pisó. Los soportes se soltaron del edificio y la víctima cayó 25 pies hasta la calzada de asfalto. El compañero de trabajo empezó a gritar y alertó a los vecinos, que llamaron a la policía y al servicio de urgencias. La víctima fue trasladada al hospital local, donde fue declarada muerta tres horas después del incidente.

- Los trabajadores deben estar debidamente capacitados y equipados para montar andamios.
- Utilizar protecciones anticaídas adecuadas en todos los trabajos en altura.
- Los trabajadores deben examinar el lugar de trabajo en busca de peligros antes de iniciar un trabajo.
