Scaffold Safety Picture This – Spanish

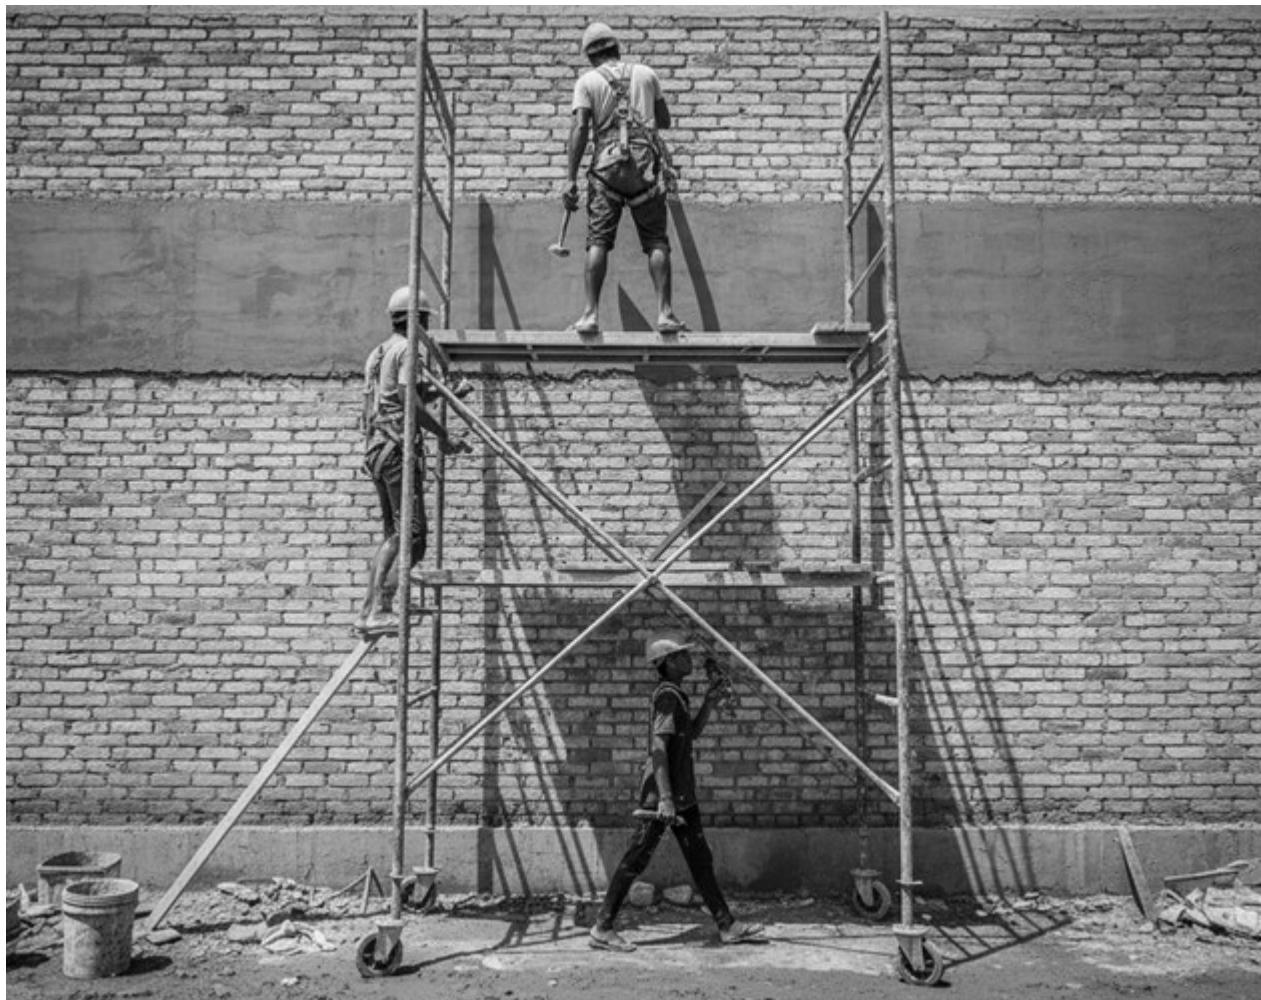
Esta imagen muestra una estructura de andamios muy insegura. La base parece inestable, ya que está apoyada en una tabla de madera improvisada y las ruedas no están bloqueadas. Los trabajadores están subiendo por la estructura en lugar de utilizar una escalera y, aunque llevan arneses, no se ven puntos de anclaje ni sistemas anticaídas. Uno de los trabajadores camina por debajo del andamio, lo que supone un grave riesgo de ser golpeado si caen herramientas o materiales.

La seguridad adecuada de los andamios requiere una base sólida, barandillas, un acceso seguro y protección contra caídas. Los trabajadores nunca deben subir por la estructura, trabajar en superficies inestables ni pasar por debajo de

andamios en uso. Las inspecciones periódicas, la formación adecuada y el cumplimiento de la normativa sobre andamios son fundamentales para evitar caídas y lesiones mortales. La seguridad en altura comienza desde el suelo.
