# Scaffold Tower Safety Picture This – Spanish

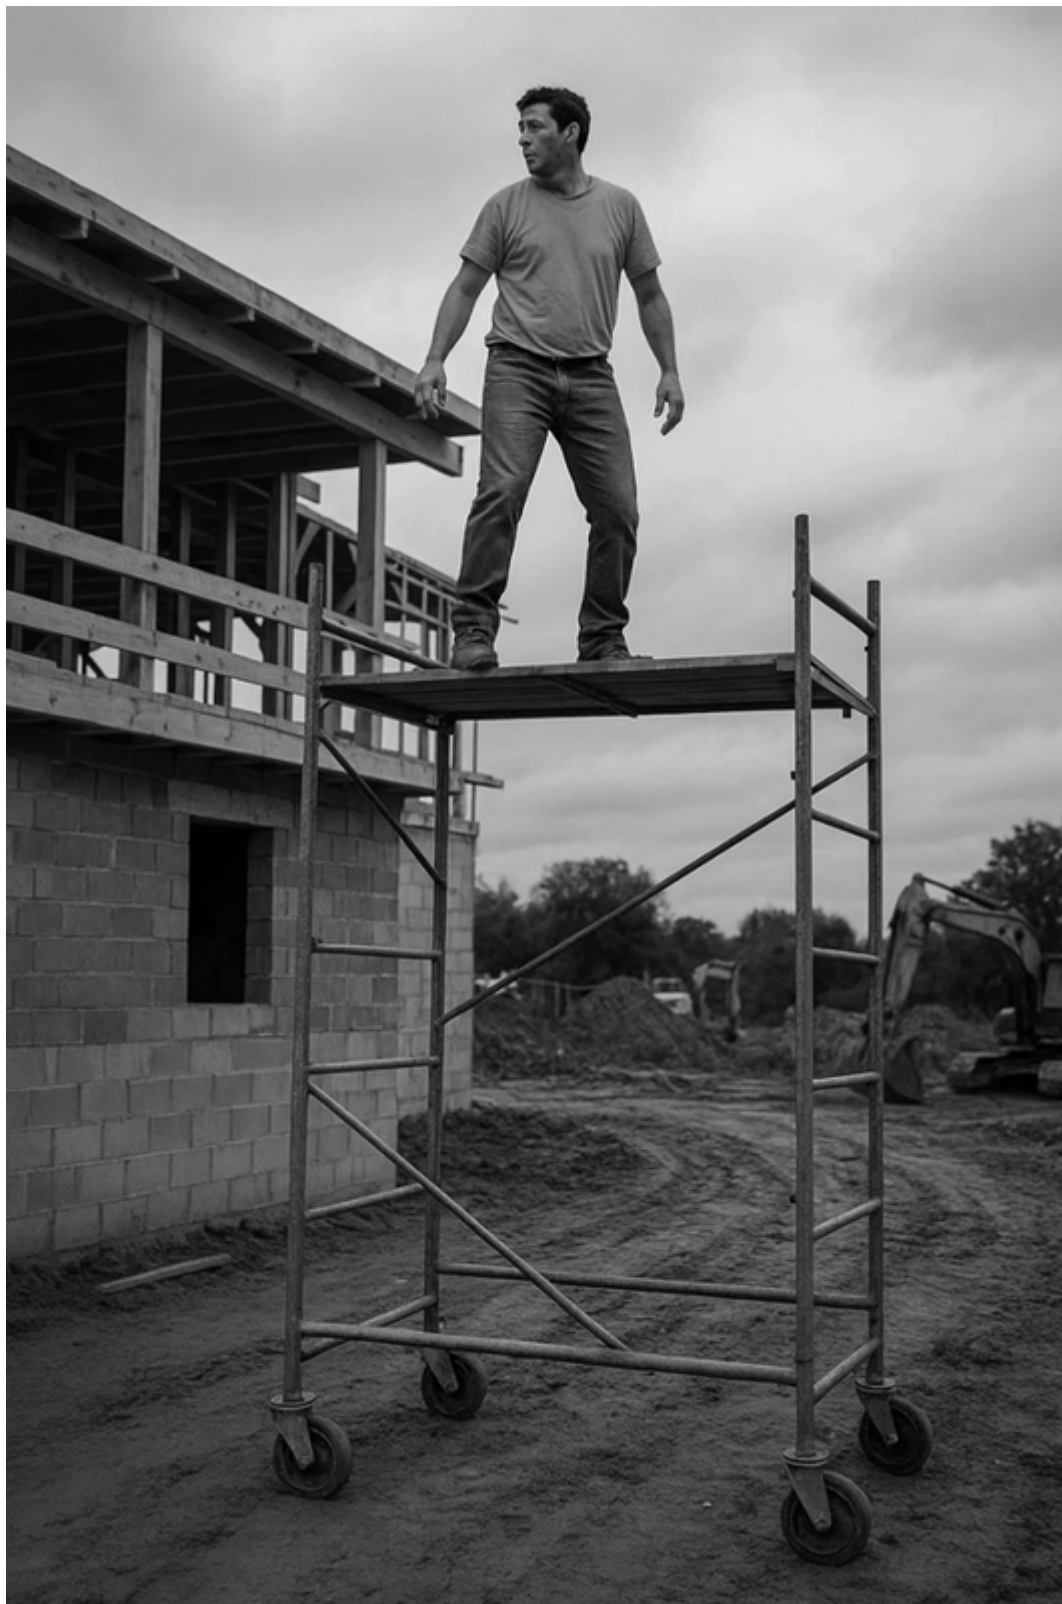
Esta imagen pone de manifiesto un importante problema de seguridad en los andamios. La persona está de pie en una plataforma de andamio sin barandillas, protección contra caídas ni estabilización visible. Además, el andamio tiene ruedas y parece no estar asegurado, lo que aumenta el riesgo de movimiento y colapso. Trabajar en altura sin las debidas precauciones expone a los trabajadores a un grave riesgo de lesiones o muerte por caídas.

Las torres de andamios deben estar equipadas con barandillas, rodapiés y estar correctamente bloqueadas, especialmente cuando se utilizan en terrenos irregulares o blandos, como las obras de construcción. Los trabajadores también

deben utilizar sistemas personales de detención de caídas cuando sea necesario y nunca subir o trabajar en un andamio a menos que haya sido inspeccionado y se considere seguro. Esta situación demuestra una mala planificación y el incumplimiento de las normas básicas de seguridad en los andamios.
