Schoolbus Safety – Backing Up Safely Picture This – Spanish

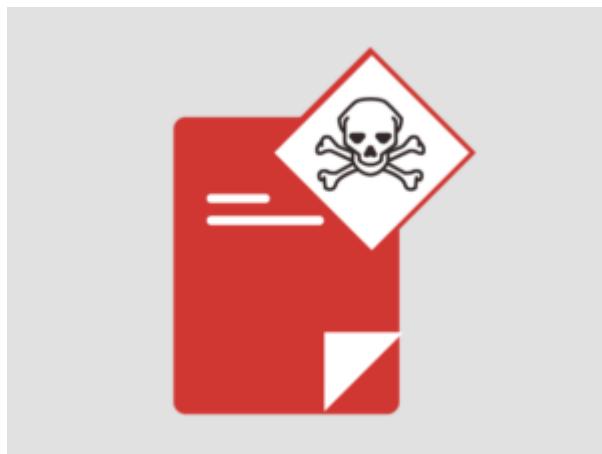
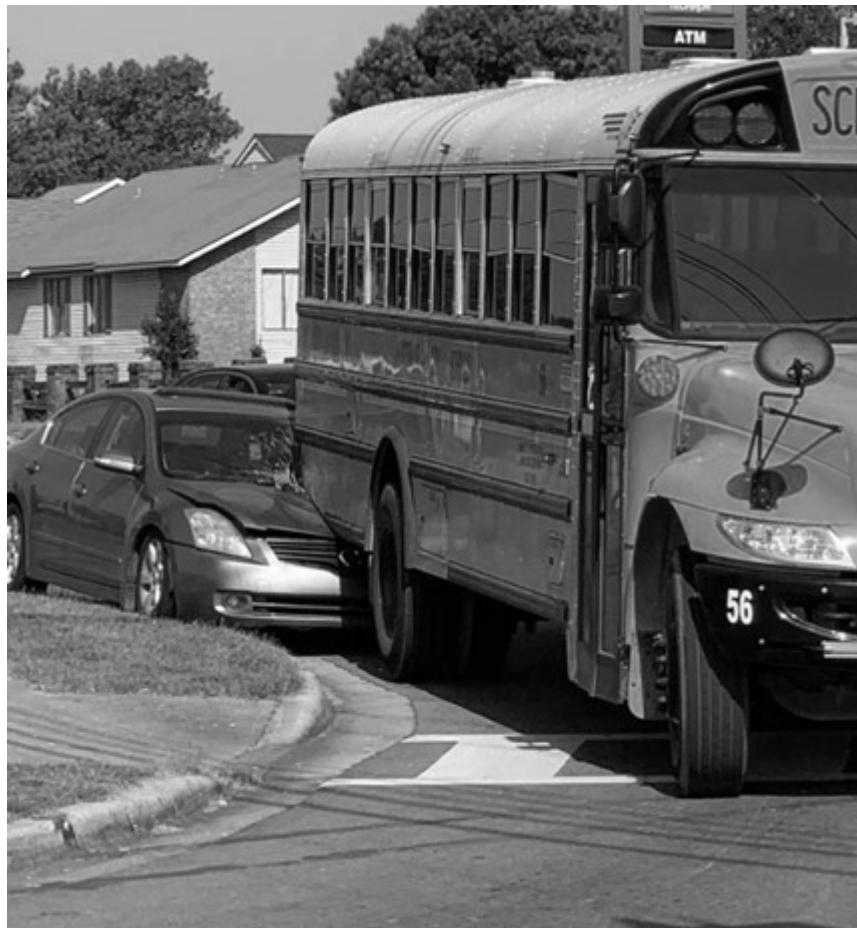
La imagen muestra un autobús escolar que parece haber dado marcha atrás contra un vehículo estacionado, posiblemente debido a la visibilidad limitada y a los ángulos muertos. Los autobuses escolares tienen grandes zonas ciegas, especialmente detrás del vehículo, lo que hace que dar marcha atrás sea una maniobra de alto riesgo. Sin las precauciones adecuadas, pueden producirse colisiones con otros vehículos, peatones u objetos. La posición del autobús sugiere que el conductor puede no haber utilizado los procedimientos adecuados para dar marcha atrás, como comprobar los espejos, utilizar un observador o asegurarse de que la trayectoria está despejada.

Para retroceder con seguridad, los conductores de autobuses escolares deben evitar dar marcha atrás siempre que sea posible y, en su lugar, utilizar vías de acceso circulares o zonas de giro designadas. Si es necesario dar marcha atrás, los conductores deben utilizar todos los espejos, comprobar los ángulos muertos y avanzar lentamente. Contar con un observador formado fuera del autobús para guiar al conductor puede reducir significativamente los riesgos. Además, deben utilizarse alarmas de marcha atrás y sistemas de cámaras para mejorar la visibilidad. Seguir estos protocolos de seguridad garantiza maniobras más seguras y evita accidentes con vehículos, peatones u obstáculos.
