# Caught Between: Avoiding 'Strike,- Caught,-Crush' Injuries with Equipment Picture This – Spanish

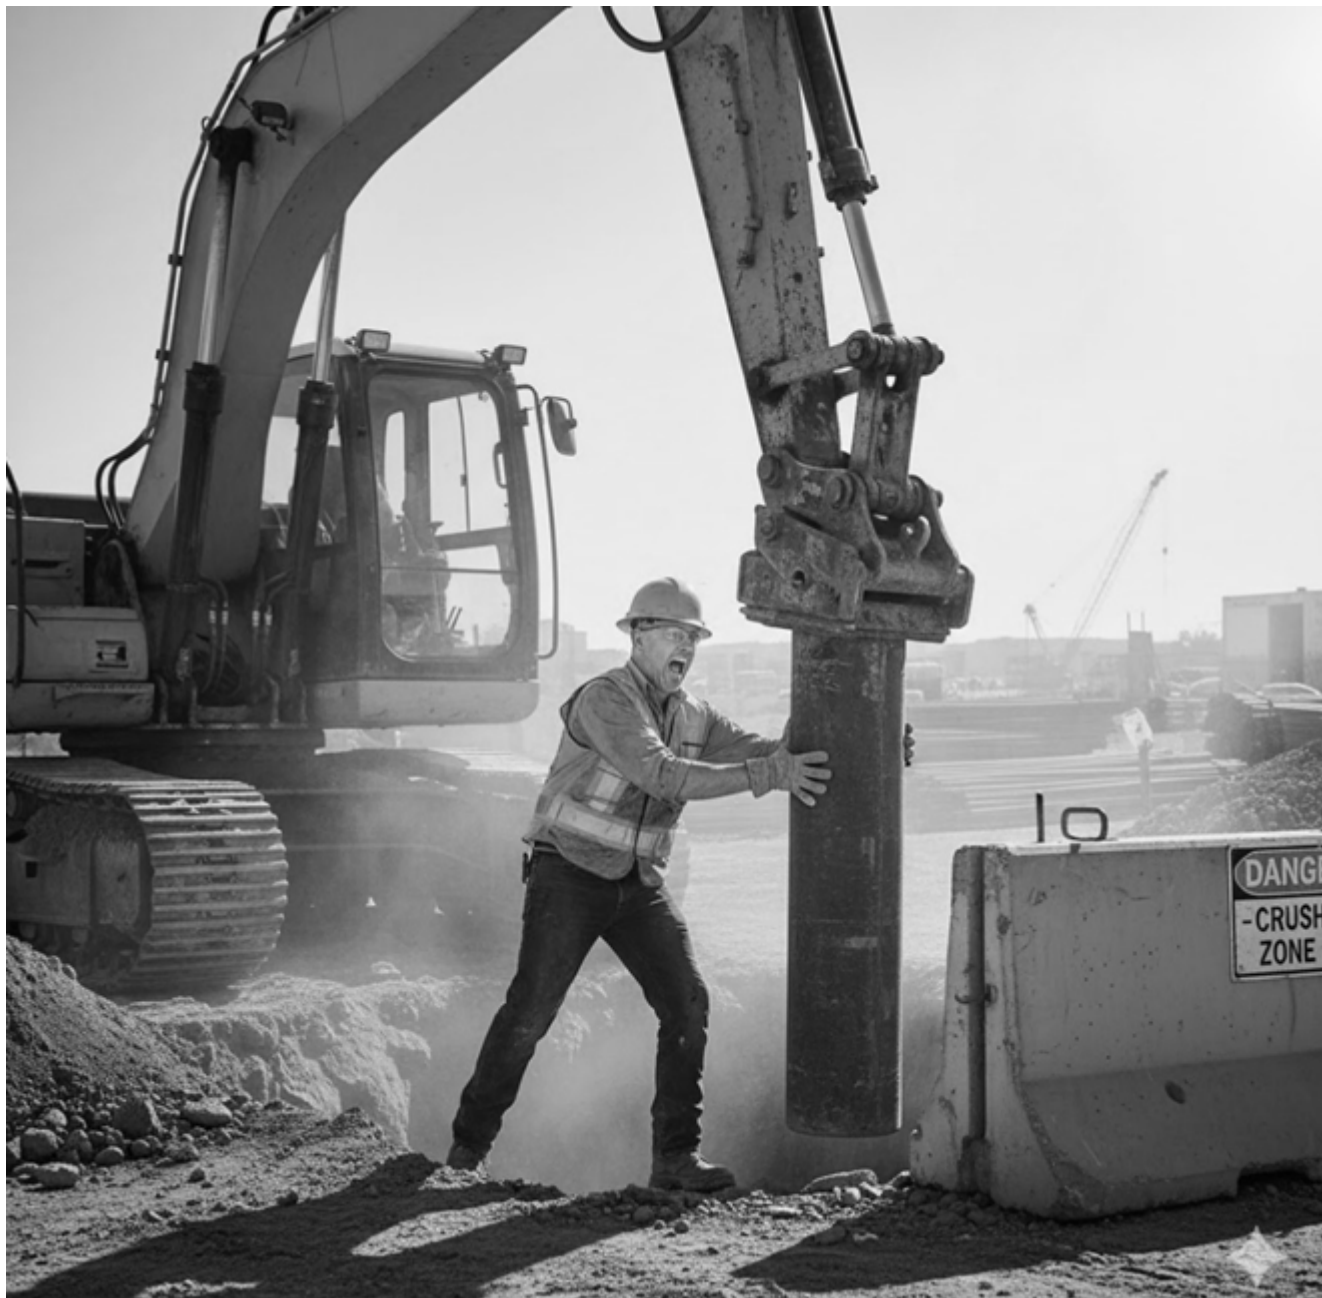
En la imagen, el trabajador se encuentra de pie directamente en la zona de aplastamiento de un accesorio de excavadora en funcionamiento, con las manos sobre el componente en movimiento. Está demasiado cerca de la maquinaria pesada que claramente está en funcionamiento, sin mantener ninguna comunicación ni distancia de seguridad. Su postura denota pánico, lo que indica que está reaccionando en lugar de planificar. Esto crea una situación de alto riesgo en la que incluso un pequeño movimiento de la máquina podría atraparlo o aplastarlo al instante.

Los trabajadores deben mantenerse siempre fuera del radio de giro, los puntos de pellizco y las zonas de aplastamiento de la maquinaria pesada, manteniendo una comunicación visual y por radio constante con el operador. Solo el personal capacitado debe guiar o dar señales, y debe hacerlo desde un lugar seguro y designado. La maquinaria debe estar completamente parada y asegurada antes de que nadie se acerque al accesorio. Seguir estas prácticas evita lesiones mortales por atrapamiento, golpeo y aplastamiento en las obras activas.
