# Forklifts and Scaffolding – Picture This – Spanish

¿Puede detectar la infracción de OSHA en esta foto?

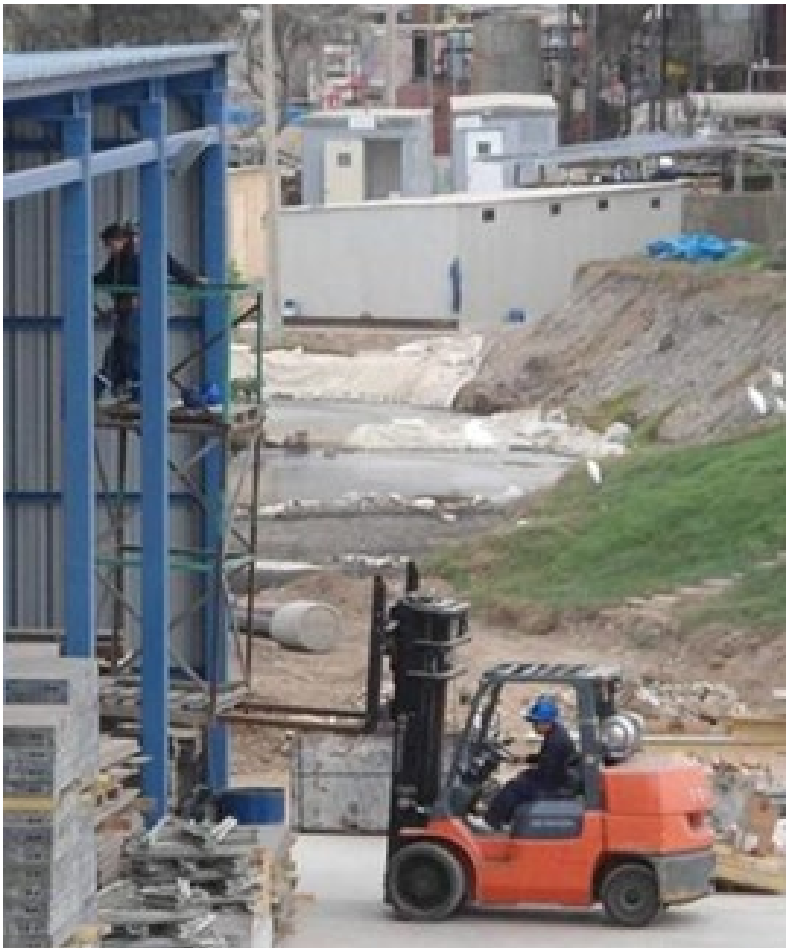
Es un poco difícil de entender, pero los trabajadores en esta foto están usando las horquillas del montacargas para sostener un extremo del andamio en el que otro trabajador está trabajando. Este es un arreglo inestable y peligroso que viola los requisitos de OSHA para el soporte de andamios (Sec. 1910.28(a)(2) para la Industria General, Sec. 1926.451(c)(2)(v) para la Construcción).

**La moraleja:** No use montacargas para soportar las plataformas de los andamios. Excepción: Tal arreglo puede estar bien para las obras de construcción si:

- Toda la plataforma está sujeta a la horquilla; y

- Se toman medidas para asegurar que el montacargas no se mueva horizontalmente mientras los trabajadores están en la plataforma.
