# Verifying Safeguards Picture This – Spanish

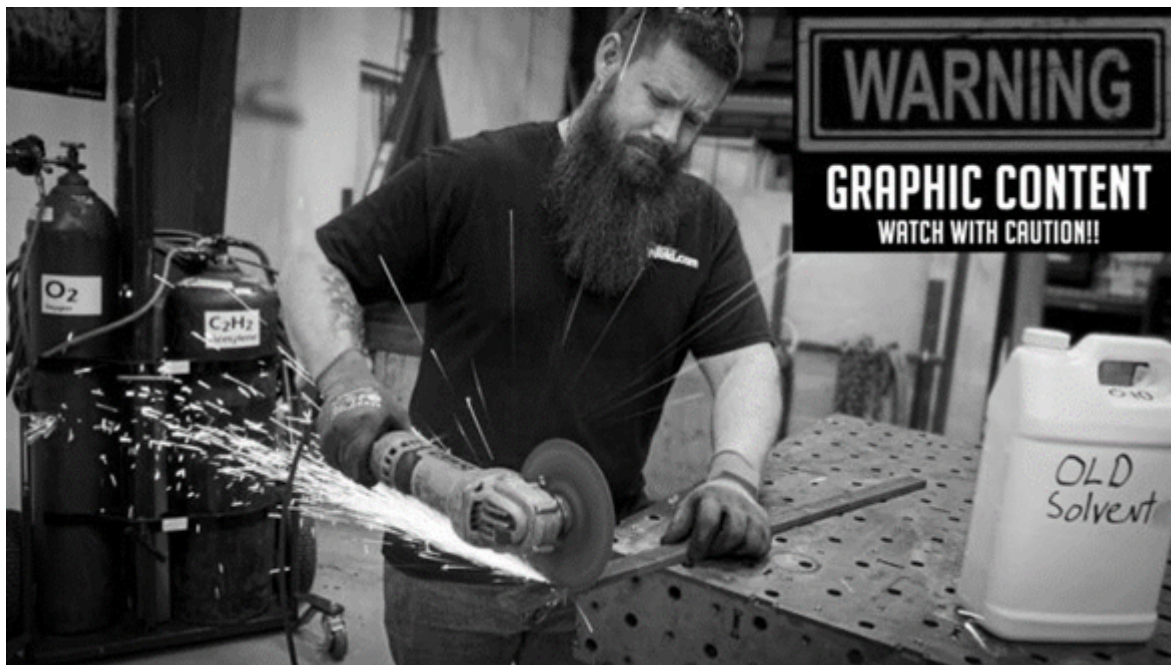
**¿Qué hay de malo en esta foto?** Hay un hombre realizando múltiples procedimientos inseguros en esta imagen, primero está utilizando una amoladora sin ningún tipo de protección, segundo todas las chispas que salen de la máquina están cayendo en dos cilindros de oxígeno lo que hace que sea demasiado peligroso, tercero no está usando ninguna máscara facial o gafas para proteger sus ojos de esas chispas y finalmente hay una perilla de disolvente cerca de su área de trabajo. Todos estos procedimientos inseguros son fuertemente peligrosos y pueden resultar en un horrible desastre con muchas lesiones, quemaduras e incluso la muerte.

Nunca utilice una máquina sin el protector que se proporciona para la protección. Antes de utilizar la amoladora, compruebe que la máquina no presenta ningún tipo de grieta o daño.

No utilice nunca una máquina sin llevar todo el equipo y la ropa de protección personal, como gafas, cascos, máscaras, protección para los oídos, guantes, delantales de cuero, etc. Asegúrese también de que el equipo de protección

personal y las herramientas están en buenas condiciones antes de utilizarlas.

Por último, asegúrese de que todas las salvaguardias están en su sitio para evitar una catástrofe, compruebe su área de trabajo antes de empezar a trabajar, siga todas las prácticas de seguridad en el trabajo y garantice su seguridad personal.
